## تعزيز وتحسين مقاومة التعرية و الكشط لمادة الحديد الزهر عن طريق المعالجة السطحية

### الملخص

## Enhancement of wear and abrasion resistance of cast iron material by surface treatment

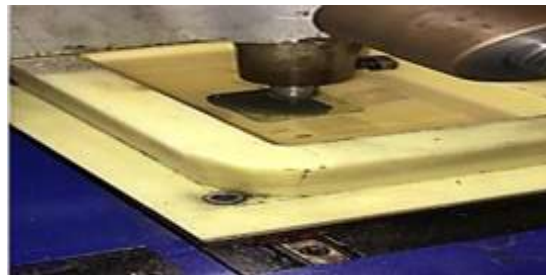
شكل (1) صورة لمنصة اختبار التعرية

تهدف هذه الدراسة إلى تحليل أداء مقاومة التعرية لحديد الزهر ذي الجرافيت الكروي المطلي بـ WC-Co و TiCN في بيئة جافة وبيئة زيت البورون المحضر بتركيز 5%. استخدمت عينة من حديد الزهر ذي الجرافيت الكروي البيرليتي المطلي بـ WC-Co و TiCN كعينة لأختبار التعرية، بينما استخدمت قطعة من فولاذ AISI 52100 (100Cr6) بقطر 6 mm وصلابة HRC 62 كمادة كاشطة. يُبين الجدولان (2,1) التركيب الكيميائي للمواد المستخدمة في التجارب. أجريت التجارب في ظروف جافة وفي وجود زيت البورون، مع ثبات الحمل والسرعة. تم تحليل تأثير عملية الطلاء ومستحلب زيت البورون على سلوك الاحتكاك باستخدام قيم معامل الاحتكاك المقاسة بجهاز قياس الاحتكاك أثناء التجارب.

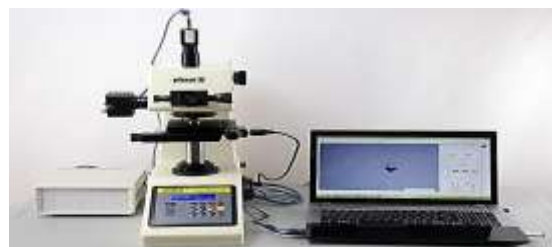
شكل (2) جهاز قياس الصلابة

لتحليل كمية التشوه الناتج عن التعرية كميًا، تم قياس فقدان الحجم وقيم خشونة السطح، وتم تحليل مورفولوجيا سطح المواد المطلية بـ **WC-Co** و **TiCN** على مرحلتين: توصيف الطلاء وتوصيف آلية التعرية. ولتوصيف الطلاء أجريت قياسات الصلابة على فترات محددة من أسطح العينات المطلية بـ **WC-Co** و **TiCN**. كما تم الحصول على صور **SEM** و **EDX** و **XRD** لتحديد سماكة الطلاء، وإجراء التحليل العنصري. وقورنت قيم الصلابة وتحليلات الصور المستخلصة من العينات المطلية بالعينات غير المطلية. علاوة على ذلك، تم تحليل صور **SEM** والتضاريس ثلاثية الأبعاد لفحص جودة السطح وتحديد آليات التعرية التي تحدث في مناطق التشوه. في تحليل **EDX** استخدمت الطريقة الخطية وطريقة رسم الخرائط وتحليل العناصر بواسطة تحليل الأشعة السينية **EDX**.

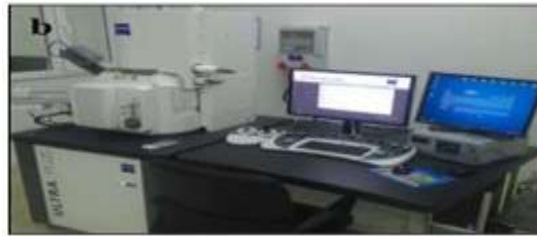
شكل (3) المجهر الإلكتروني الماسح (SEM)
